Befunduntersuchung Dokumentation

der
Kirche
in
Großpötzschau

Innenraum

I. Sondierung: Januar 2010

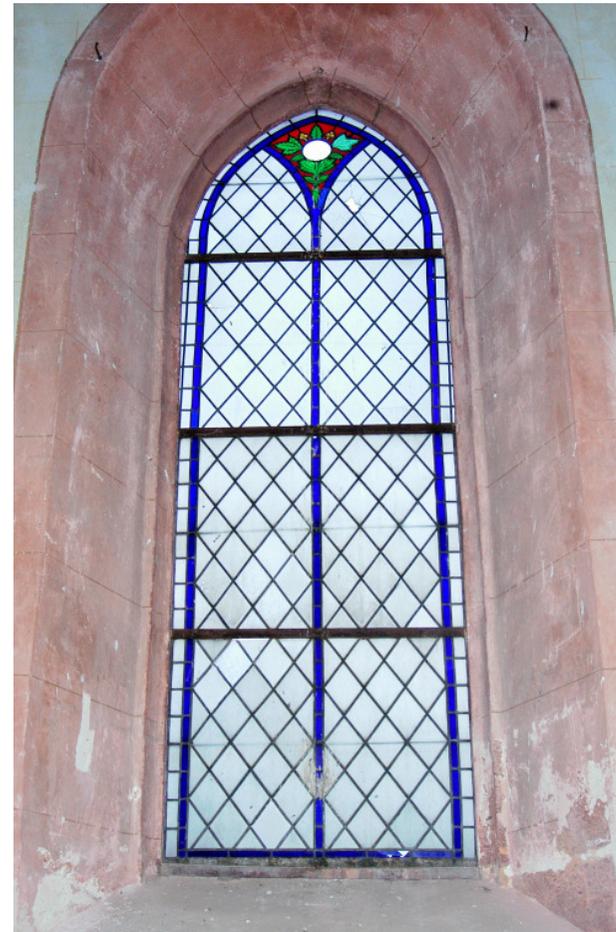
Seitliches Fenster mit einfacherer Verglasung

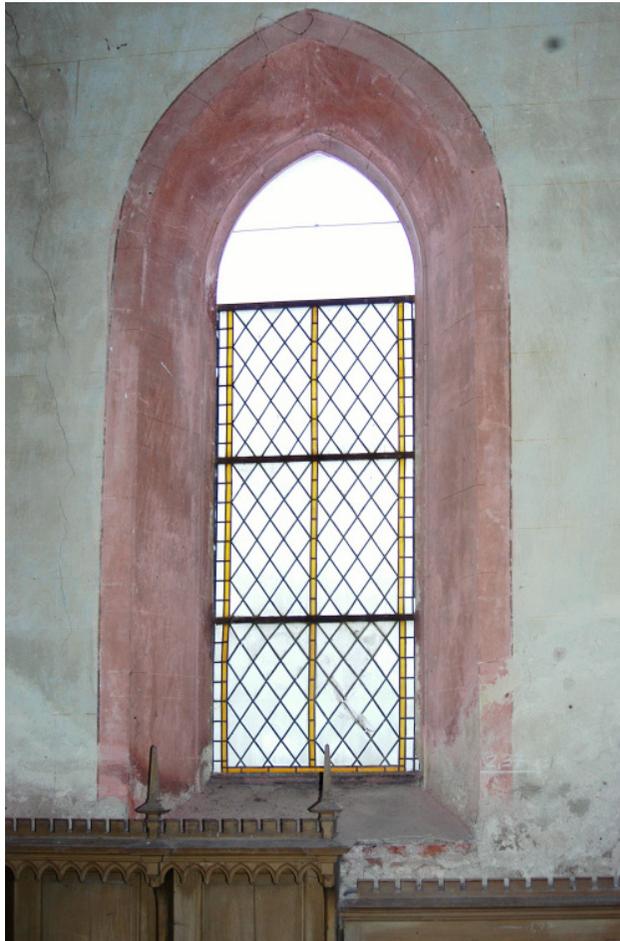
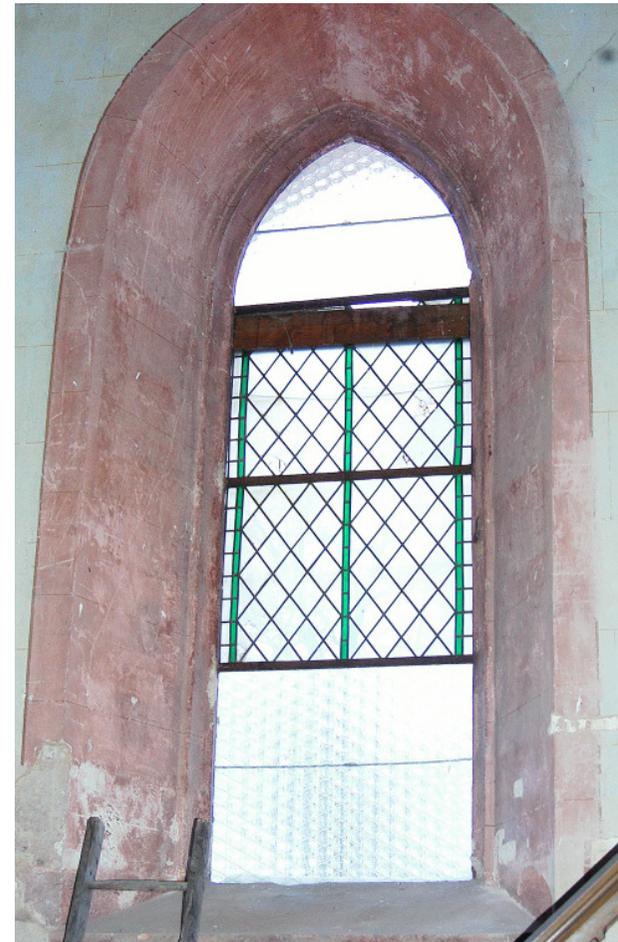
Zwei weitere seitliche Fenster mit unvollständiger Verglasung. Die einzelnen Fenster unterschieden sich in der Farbigkeit der schmalen Zierränder

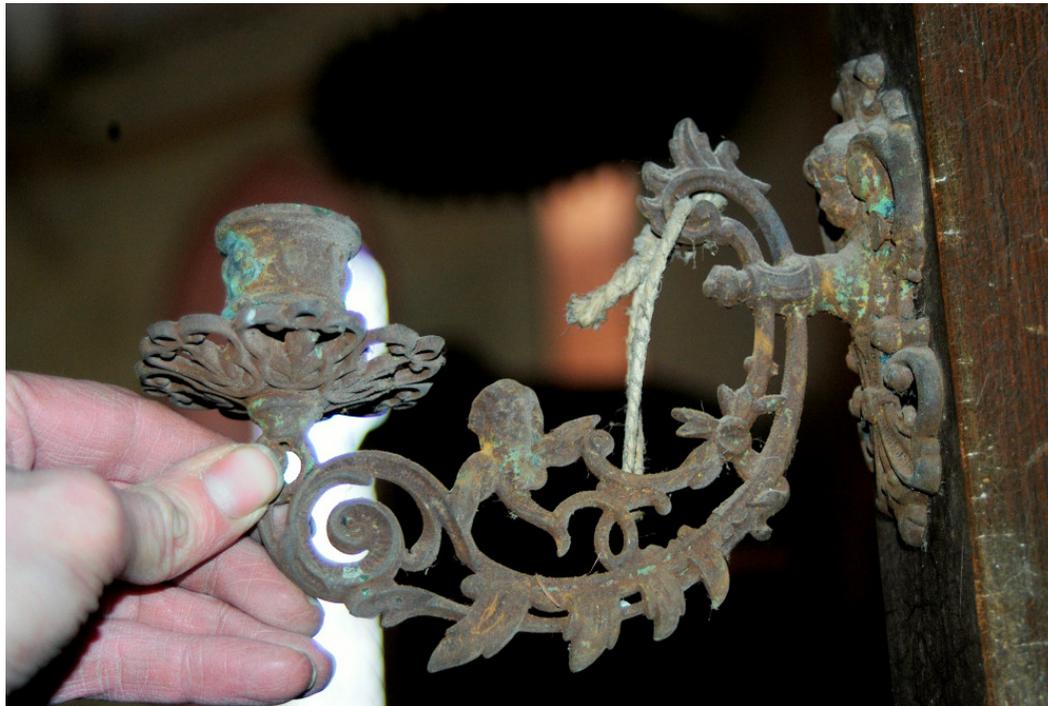
Einzig komplett, jedoch zerbrochen erhaltener Kerzenhalter an den emporentragenden Säulen

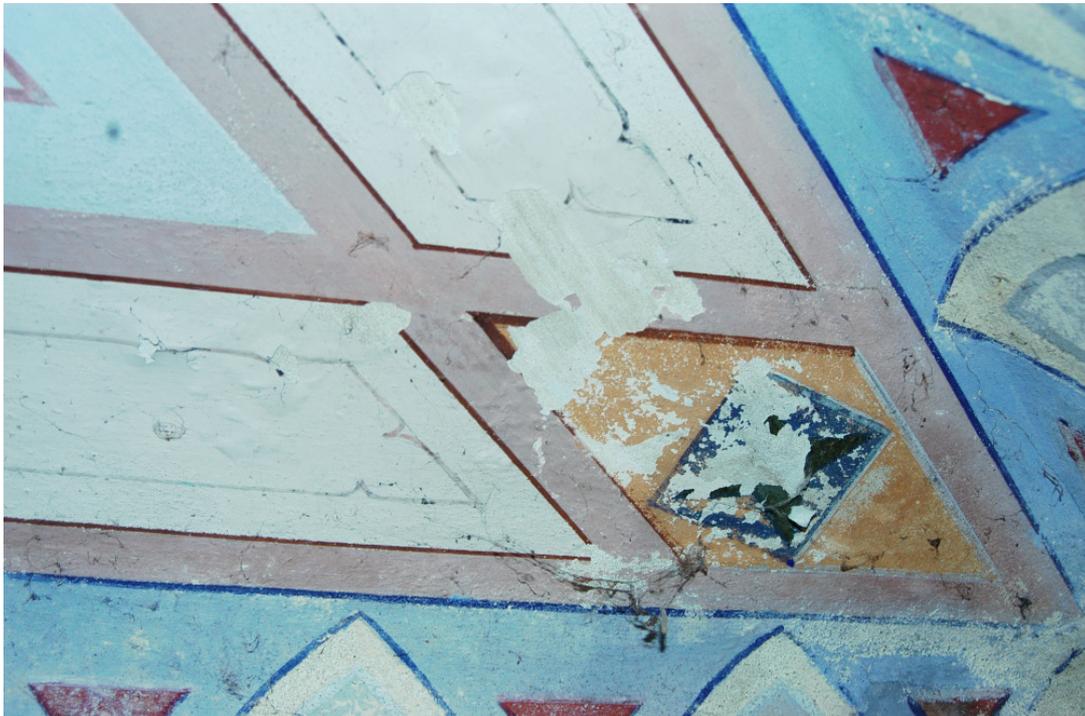
In den Ecken der Rahmung um die Deckenfelder befindet sich jeweils ein Stern auf einem blauen, Quadrat, welches sich wiederum auf ockerfarbenem Untergrund befindet. Der vierzackige Stern, welcher ehemals mit Goldbronze bzw. Schlagmetall ausgeführt war erscheint heute dunkel oxidiert.

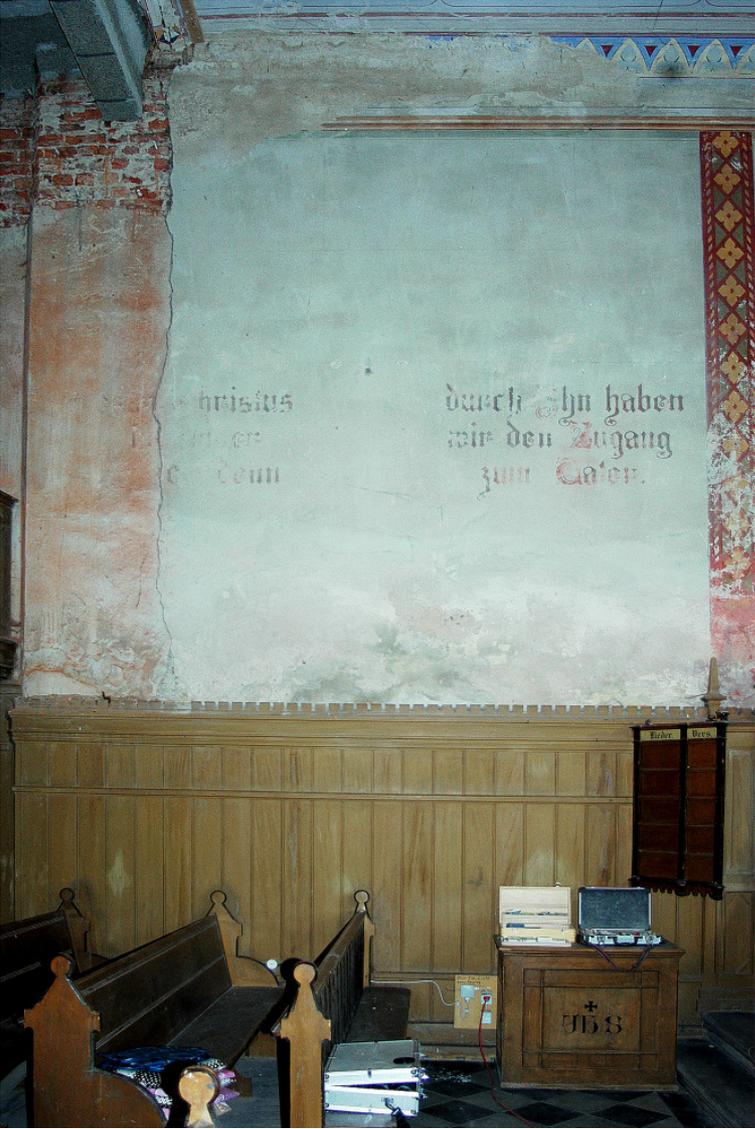
<p>Auch an der gegenüberliegenden Wandfläche sind zwei aufgemalte Sprüche erkennbar.</p> <p>Im rechten Abschnitt ist zu lesen: „durch ihn haben wir den Zugang zum Vater“. Der linke, zuvor stehende Vers ist momentan bis auf wenige Fragmente nicht mehr ablesbar.</p>

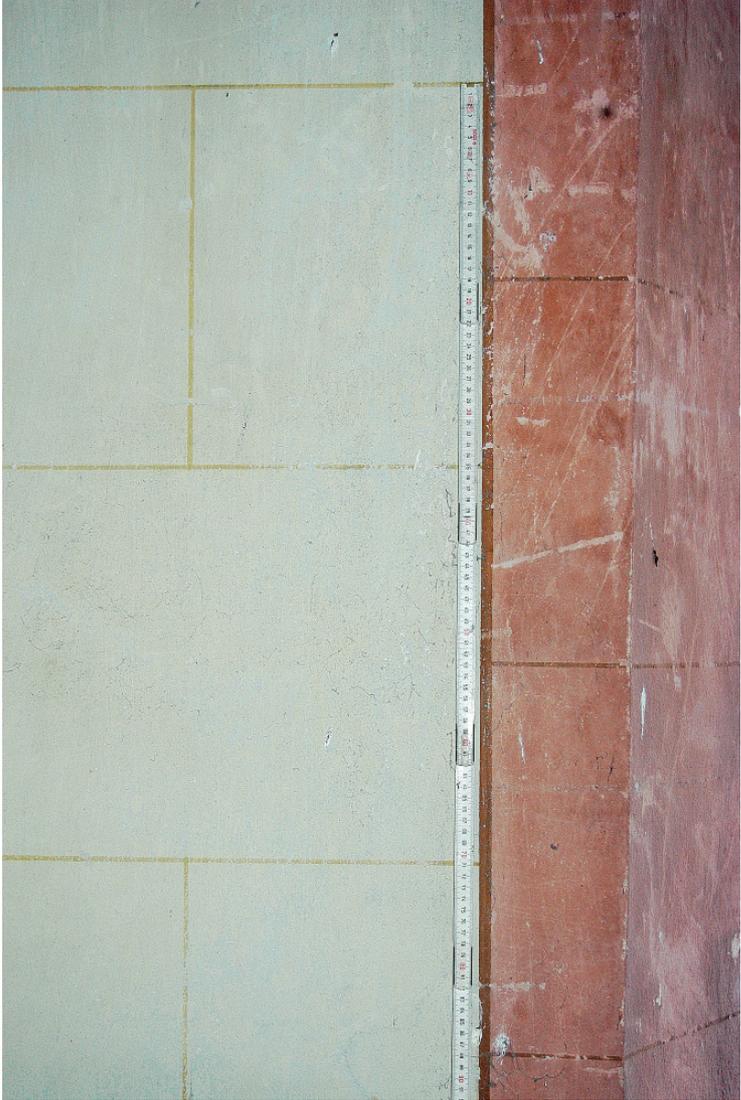
<p>Die heute sichtbare Wandquaderung im Altarraum unterscheidet sich von der im Kirchenschiff. Offensichtlich handelt es sich um eine spätere Erneuerung der gesamten Farbfassung in diesem Bereich. Unter dem heute ocker getönten Grundanstrich findet sich noch der in der übrigen Kirche vorhandene, bläulich getönte.</p> <p>Das Format der durch schmale ockerbraune Striche begrenzten Quader ist wesentlich kleiner (ca. 0,35m x 0,70m) als im Kirchenschiff (ca. 0,80 m x 1,55 m).</p>

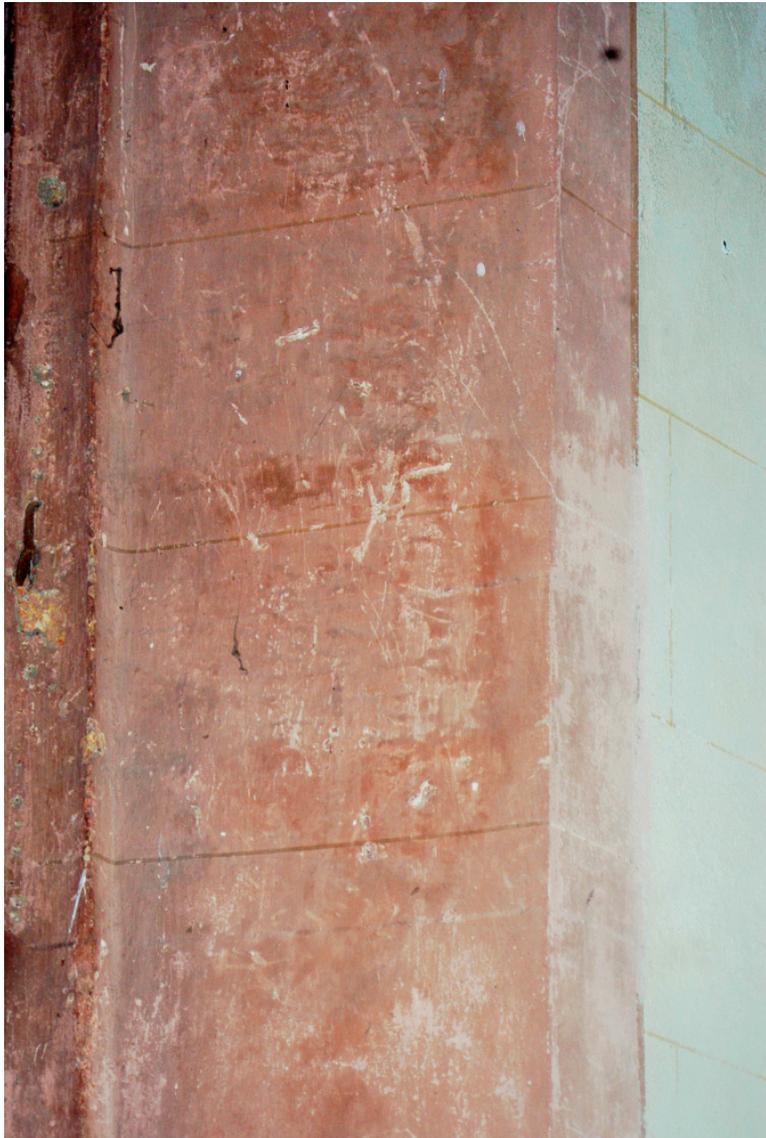
<p>Auch im Bereich der Fensterleibungen bzw. -faschen ist eine Überarbeitung im Altarraum erkennbar. Unter dem heutigen Fugebild lässt die beschädigte Malschicht stellenweise darunter liegende, leicht versetzte Fugenstriche durchblicken</p>

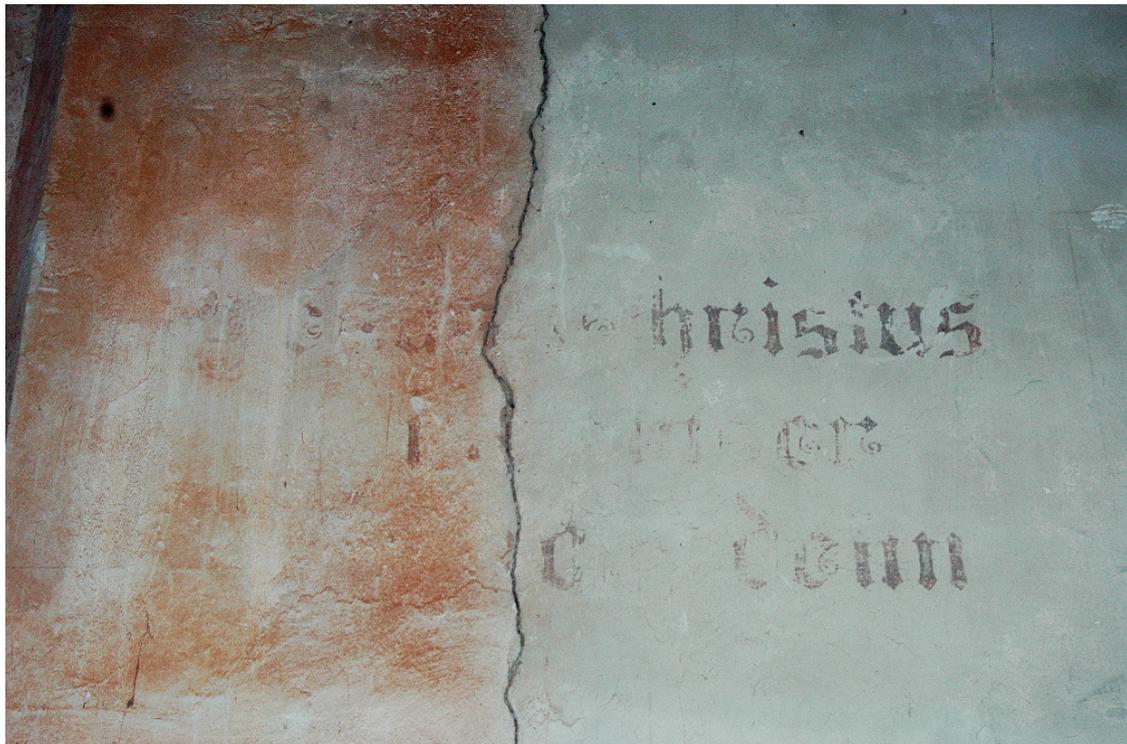
Fragmente des ersten Verses an der nördlichen Wand: Erkennbar sind die Wörter: „Jesus Christus ist unser Erlöser(?) denn“.

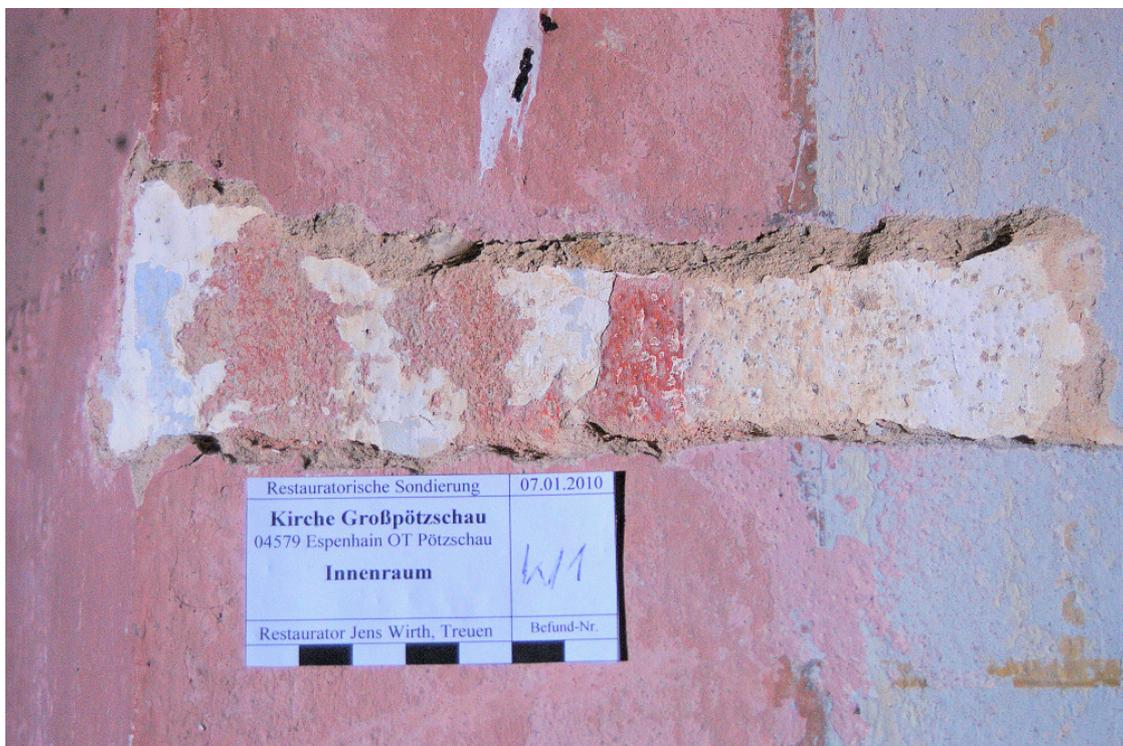
Unter der Putzschicht, auf der die Fassung von 1883 liegt, konnte eine weitere, ältere Putzschicht mit mehreren Farbfassungen festgestellt werden. Hierbei konnte als unterste, demnach älteste Fassung eine mit rot abgesetzte Fensterfasche, welche etwas schmaler ausfiel als die heutige, neben weißer Wandfarbigkeit nachgewiesen werden (1)

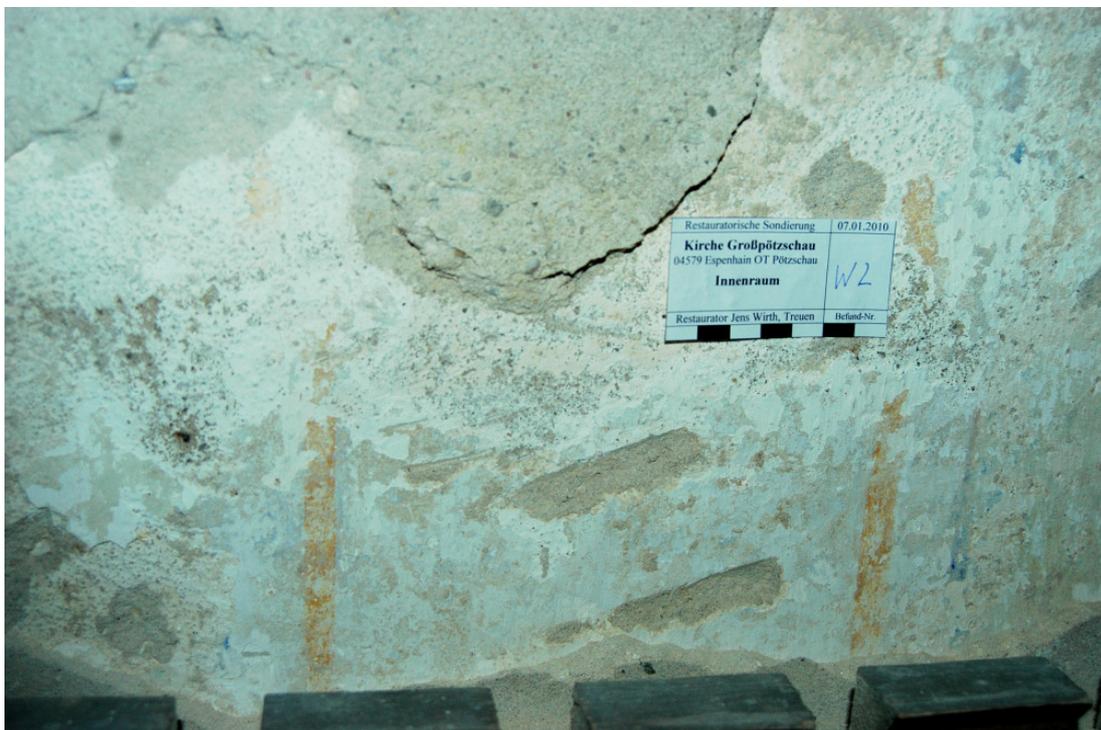
An dieser Stelle direkt oberhalb des Wandpaneels konnte ebenfalls auf der unteren, älteren Putzschicht eine Farbfassung festgestellt werden, auf der senkrechte, ockerfarbene Linien auf weißem Untergrund vorhanden sind. Ob diese in regelmäßigem Abstand wiederkehren bzw. welche Art von Gestaltung sich dahinter verbirgt, konnte im Rahmen der BU nicht geklärt werden, da an keiner anderen Stelle ähnliche Befunde nachgewiesen werden konnten.

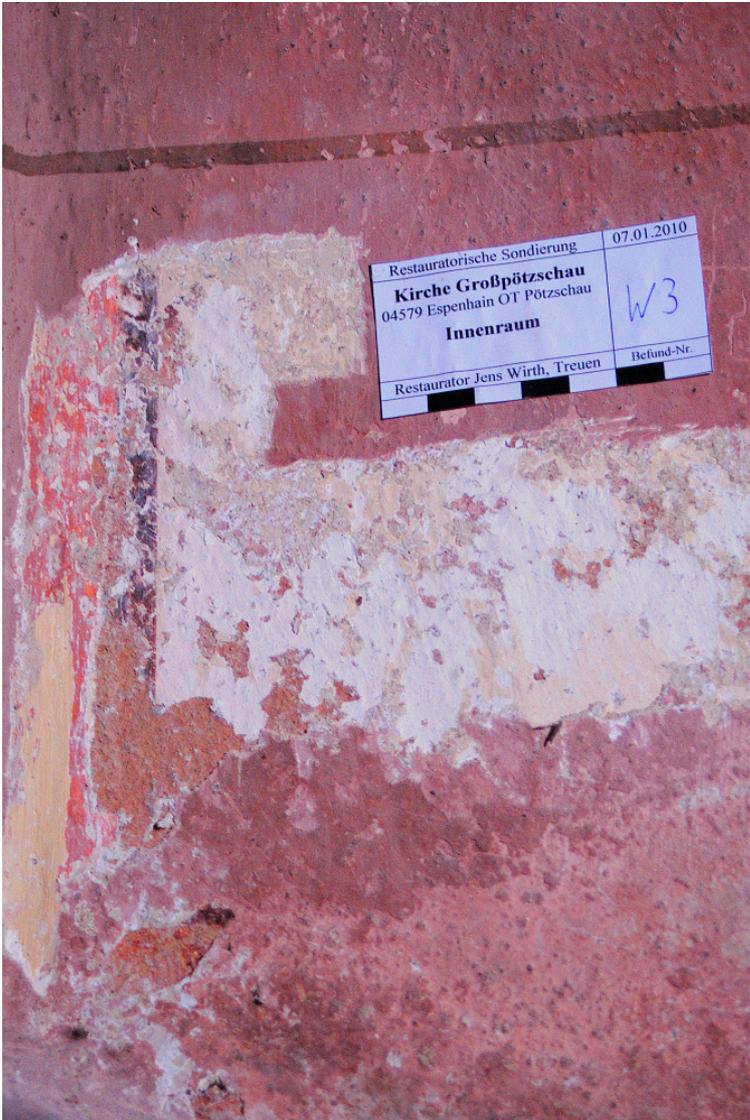
<p>Dieser Befundschnitt an der Innenseite der Fensterleibung zeigt eine relativ frühe Farbfassung (augenscheinlich 3. Fassung), bei welcher die inneren Fensterrahmen kräftig rot gefasst waren. Durch einen schwarzen Begleitstrich wird die Rahmung zur weißen Fläche der Leibungen gebildet.</p> <p>Darüber befindet sich eine ockergelbe Fassung, welche über die gesamte Leibungsbreite nachweisbar war.</p>

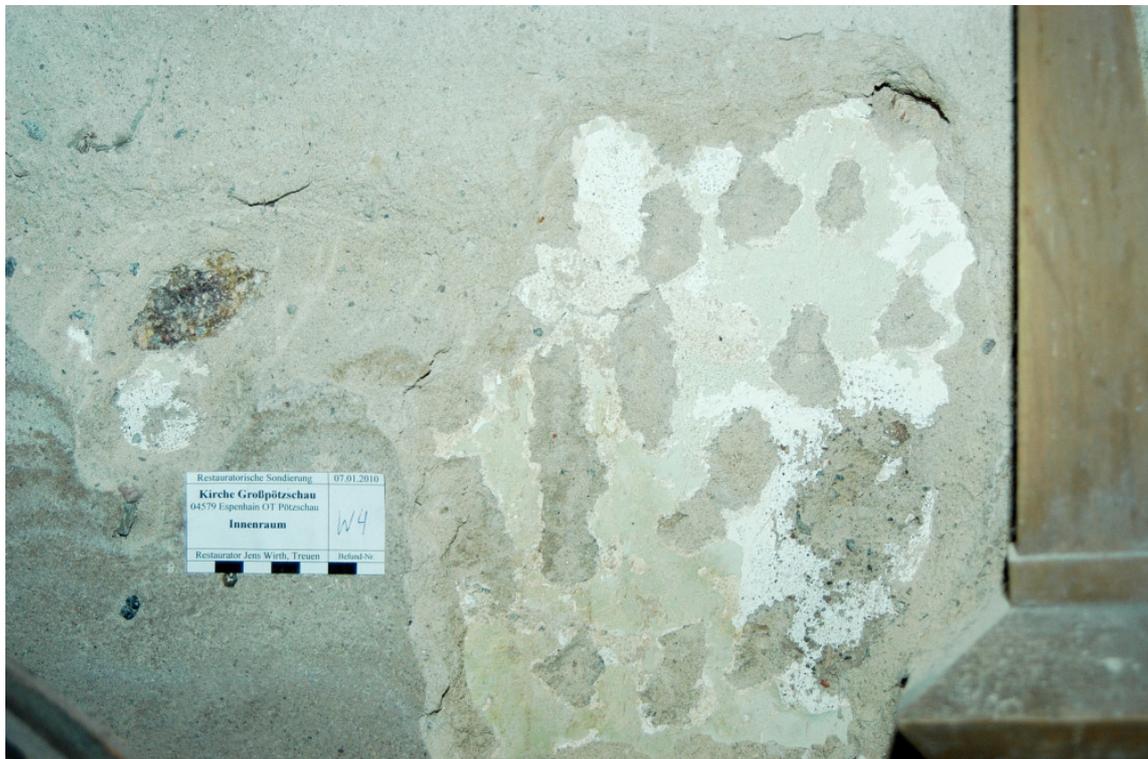
An dieser Stelle oberhalb des Wandpaneels konnte großflächig eine hellgrüne Farbfassung nachgewiesen werden, welche hier direkt unter der Neuverputzung befand.

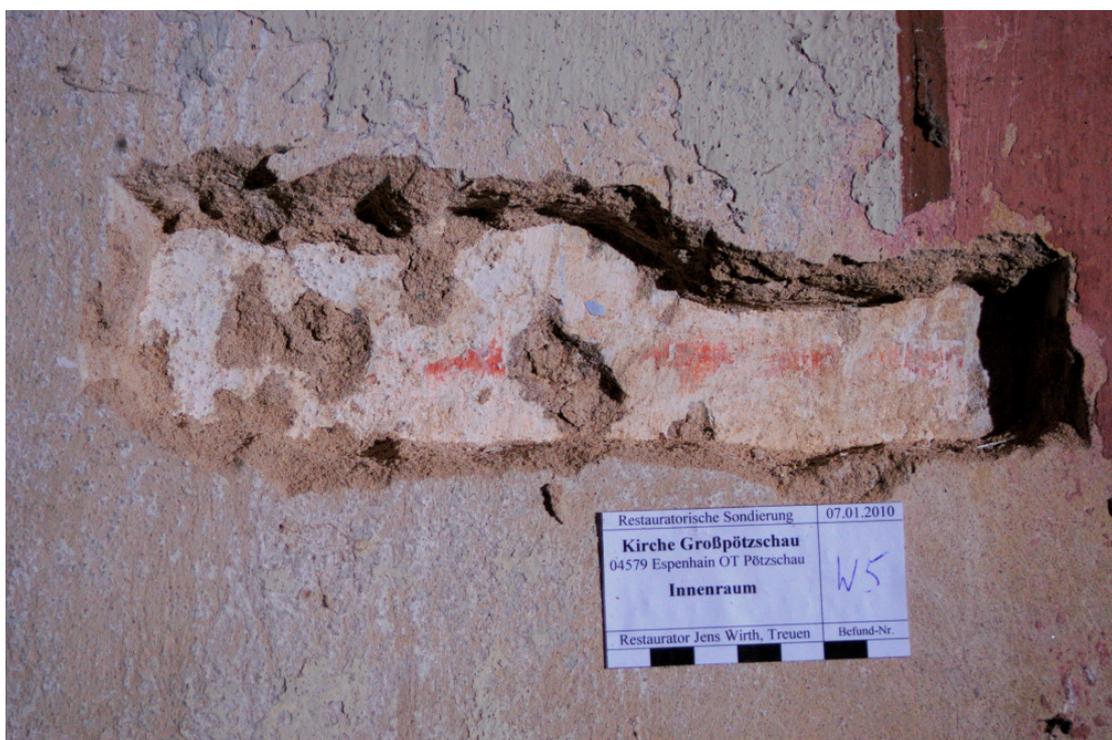
Dieser Befundsschnitt zeigt wieder die nachweislich älteste Fassungsschicht (siehe auch W1). An dieser Stelle konnte eine waagrecht verlaufende rote Linie auf der weißen Wandfassung festgestellt werden, die auch an anderer Stelle im Raum ähnlich vorhanden war. Daraus lässt sich schließen. Dass zu dieser Fassung neben den rot abgesetzten Fenstergewänden die Wandflächen durch eine Quaderung gegliedert waren.

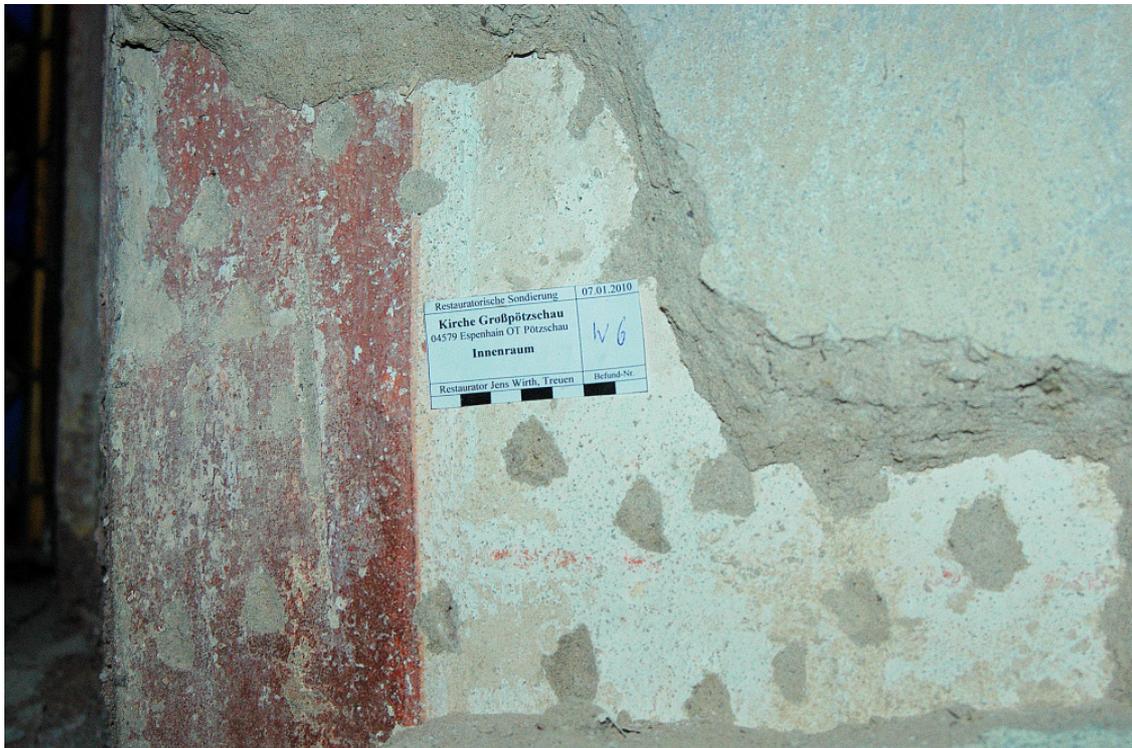
An dieser Stelle zeigt sich nochmals deutlich die älteste Fassung mit den rot abgesetzten Fensterleibungen und –faschen sowie der bereits in W5 beschriebene waagerechte rote Strich.

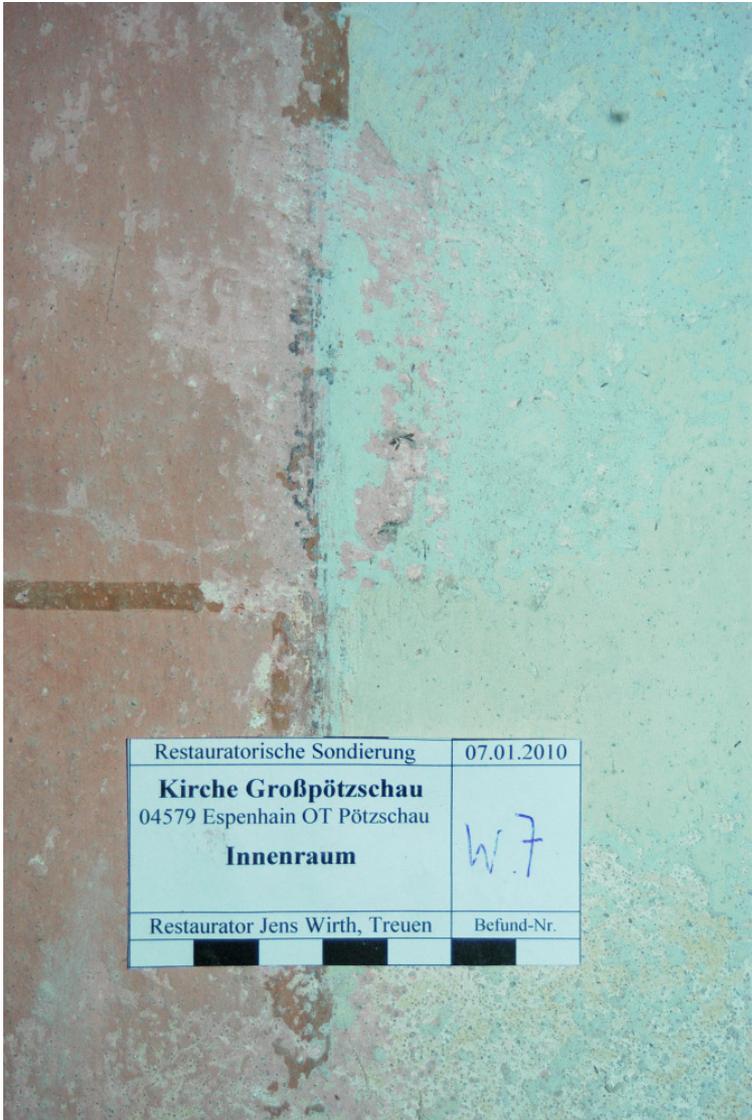
<p>Hier wird ersichtlich, dass die ehemals hellblaue Wandfassung auf der Neuverputzung nach 1883 mit einer eher ockergelb getönten Farbe überstrichen wurde. Zudem ist unter dem heutigen, braunen Begrenzungsstrich der roten Fensterfaschen der ältere, darunter liegende, eher schwarze Strich zu erkennen.</p>

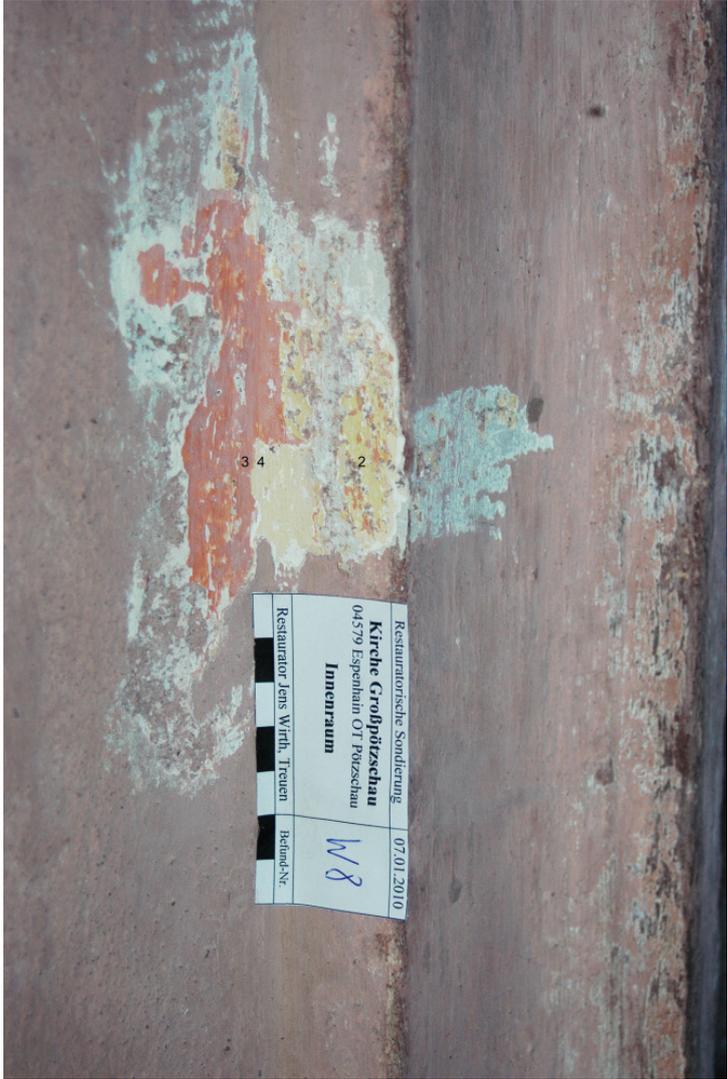
<p>Auch in einer anderen Fensterleibung konnte der Befund aus W3 bestätigt werden. Es zeigt sich deutlich wieder die rote Rahmung direkt um die Fenster (3) sowie das darüber liegende Ockergelb (4). Allerdings konnte an dieser Stelle zusätzlich eine weitere ockergelbe Farbschicht unter der roten Rahmung nachgewiesen werden (2)</p>

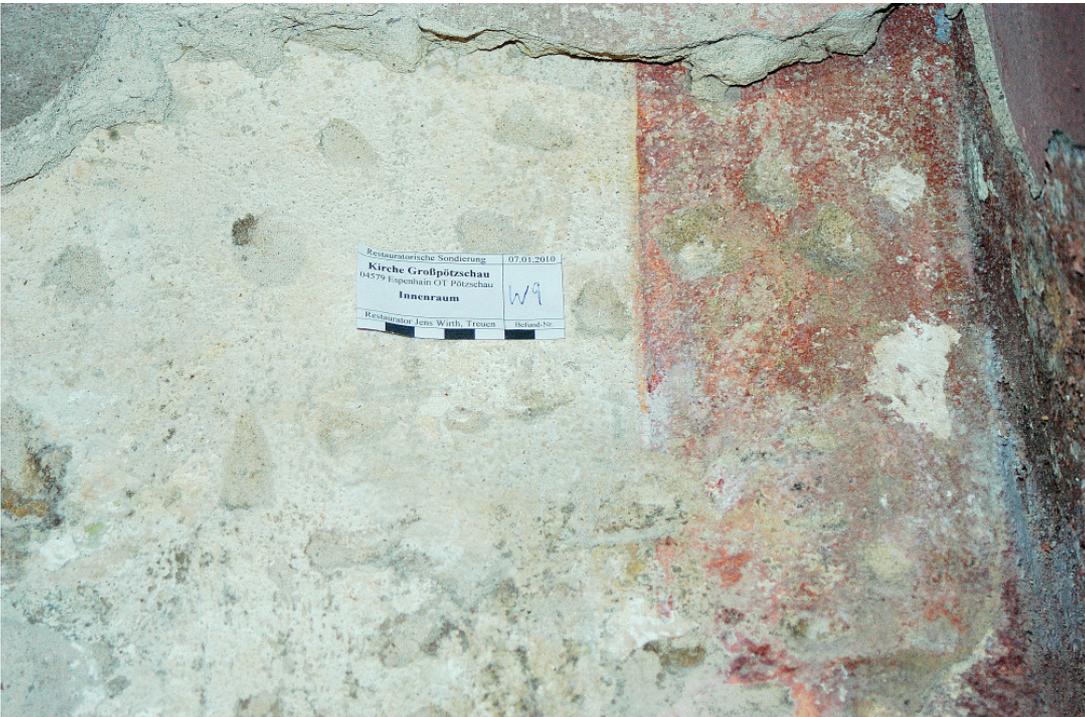
Ein weiterer deutlicher Befund zur ältesten nachweisbaren Gestaltung. (siehe auch W1, W6)

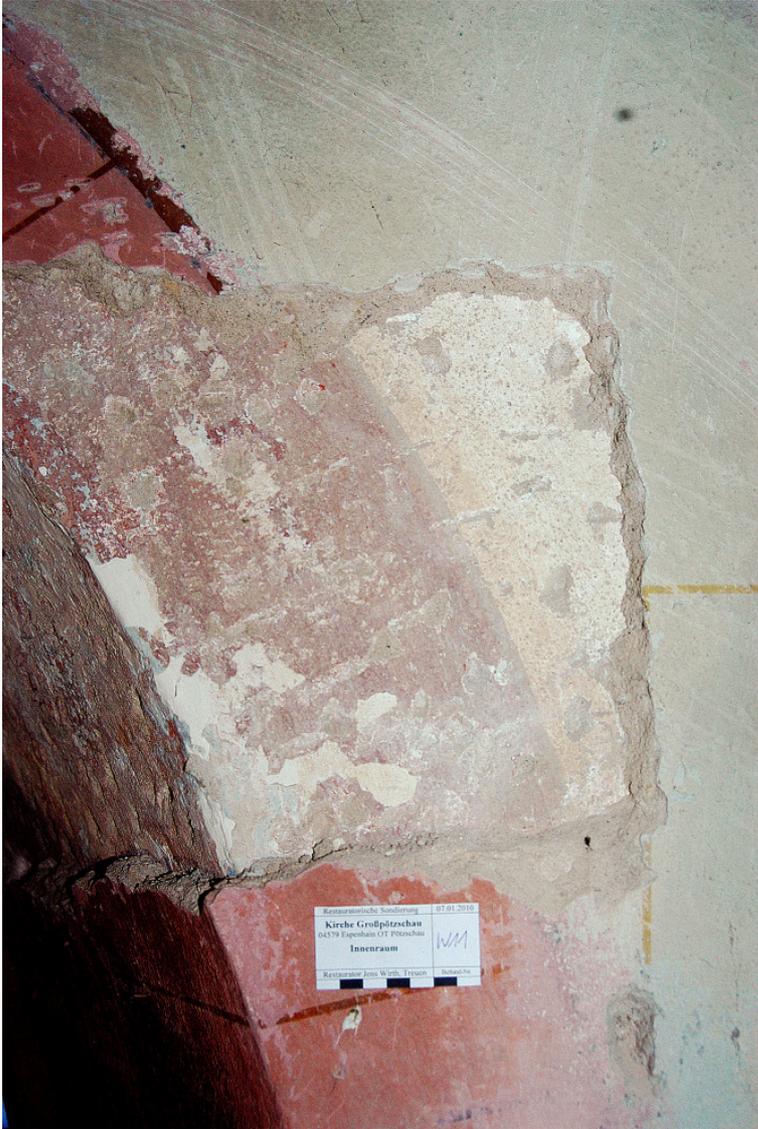
<p>Auch im oberen Bereich der Fenster konnte die älteste Fassung deutlich nachgewiesen werden. Sämtliche darüber liegende, kalkgebundene Farbschichten sind bereits bis auf wenige Reste verloren gegangen.</p>

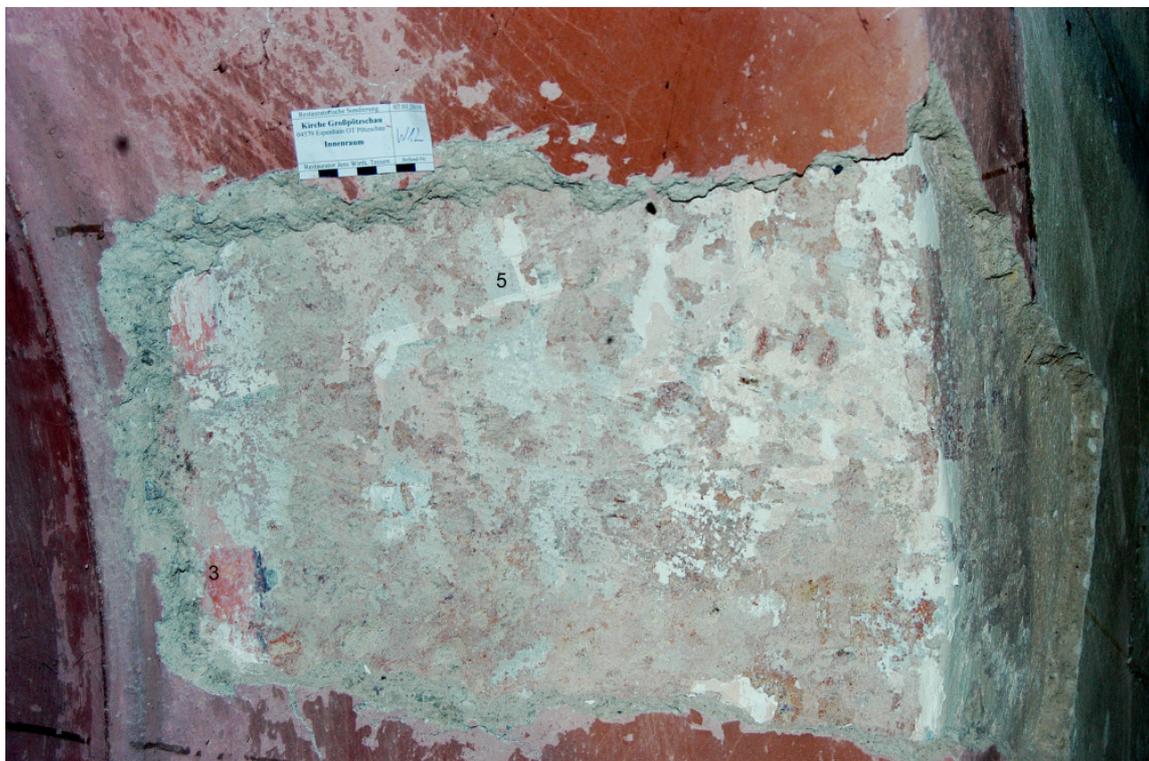
In der Fensterleibung befindet sich wiederum nachweislich die offensichtlich 3. Farbfassung mit der roten Rahmung direkt um die Fenster und den schwarzen Begleitstrich. Zusätzlich konnte in diesem Bereich eine weitere, jüngere Fassungsschicht nachgewiesen werden: hier findet sich auf grauer Grundfarbigkeit eine aufgemalte Quaderung. Die Quader werden dabei mit schwarz/weißen Strichen umgeben, so dass sich eine plastische Wirkung als Licht- bzw. Schattenkante ergibt. Fassungs geschichtlich scheint diese Schicht in der Barockzeit bis hin zum Frühklassizismus (1820) denkbar

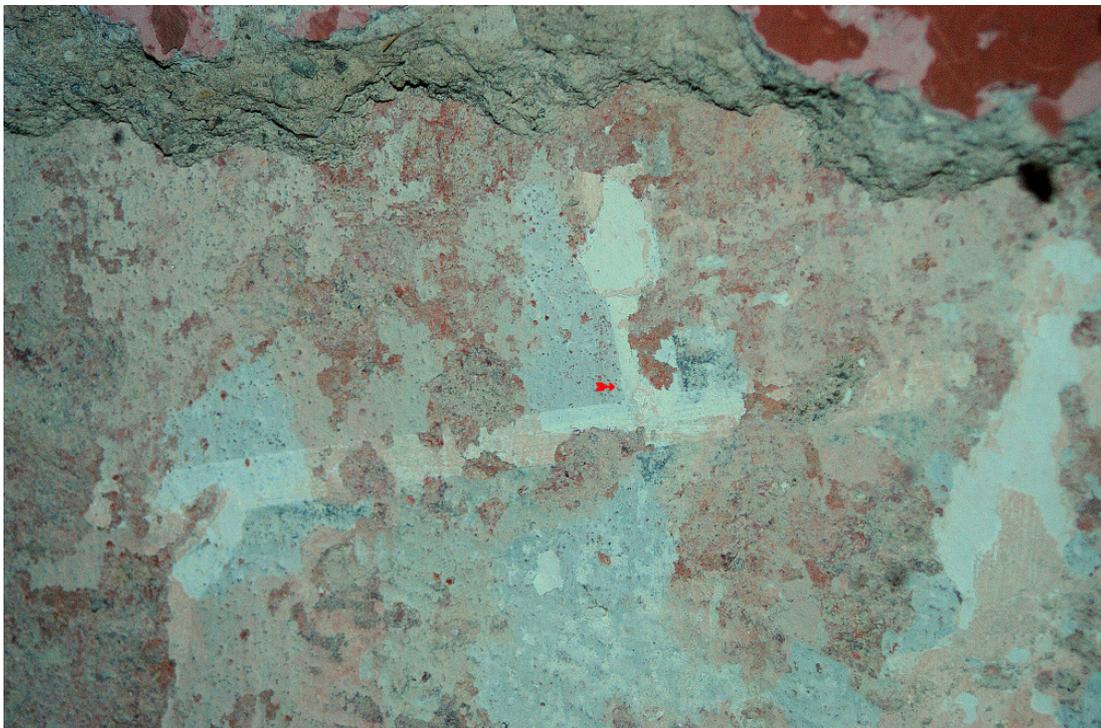
Fragmente der aufgemalten grauen Quaderung aus W12 im Detail.

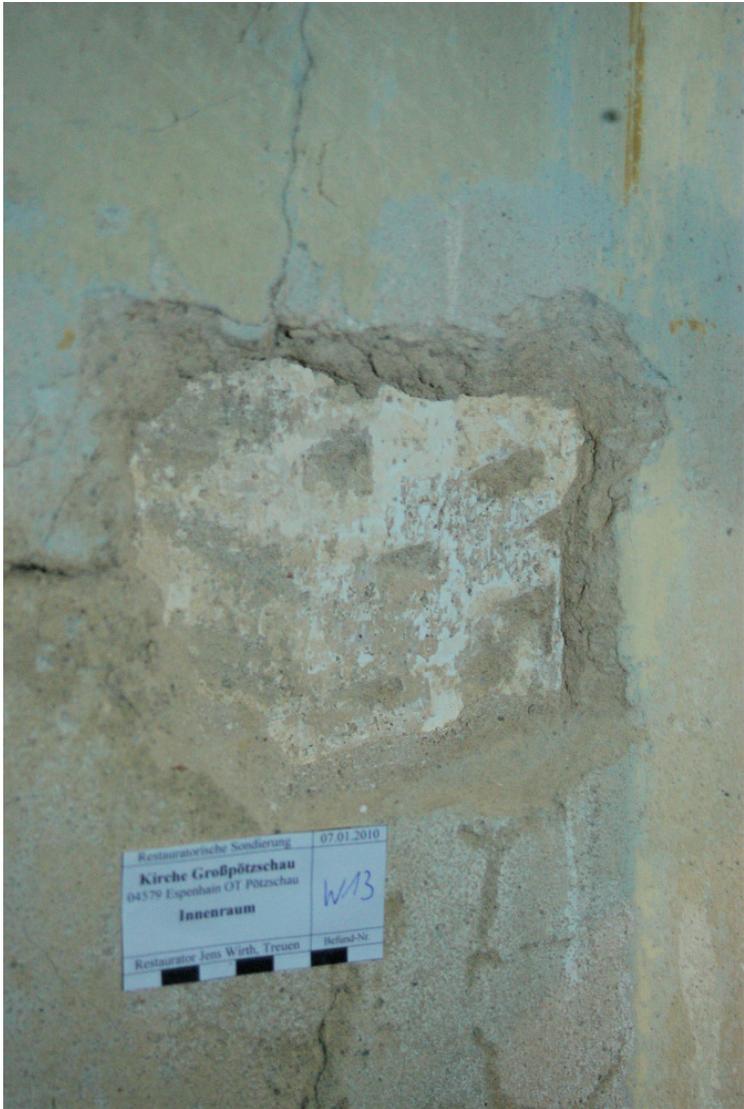
<p>Auch im zwischen den Fensteröffnungen im Altarraum konnte der frühere Putz unter der heutigen Oberfläche nachgewiesen werden. Doch konnten hier nur mehrere, weiße bzw. helle Kalkfassungen festgestellt werden und keine weitere Gestaltung.</p>
