Befunduntersuchung Dokumentation

der
Kirche
in
Großpötzschau

Innenraum

I. Sondierung: Januar 2010

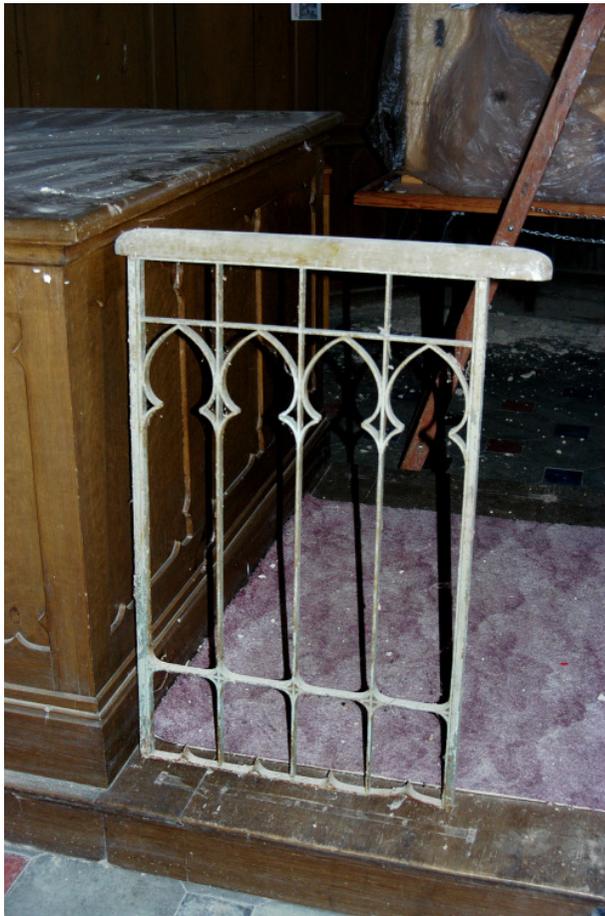
An den Seiten vor dem Altartisch waren Ziergitter angebracht, welche heute demontiert sind

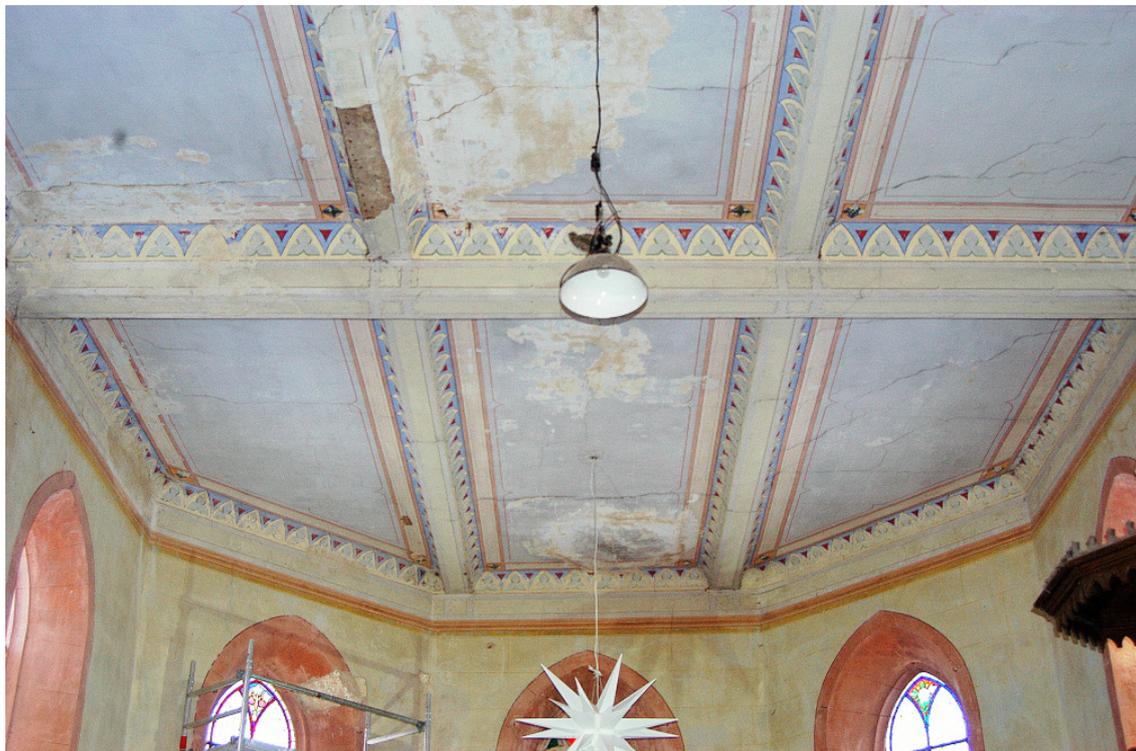
Blick auf die Deckengestaltung, hier im Altarraum. Die gesamte Deckenfläche des Kircheninnenraumes wird durch quer- und längs verlaufende Unterzüge in insgesamt 9 Felder gegliedert. Die Anschlüsse von Wand bzw. Unterzug zu Deckenfläche sind dabei als Rundkehlen ausgebildet.

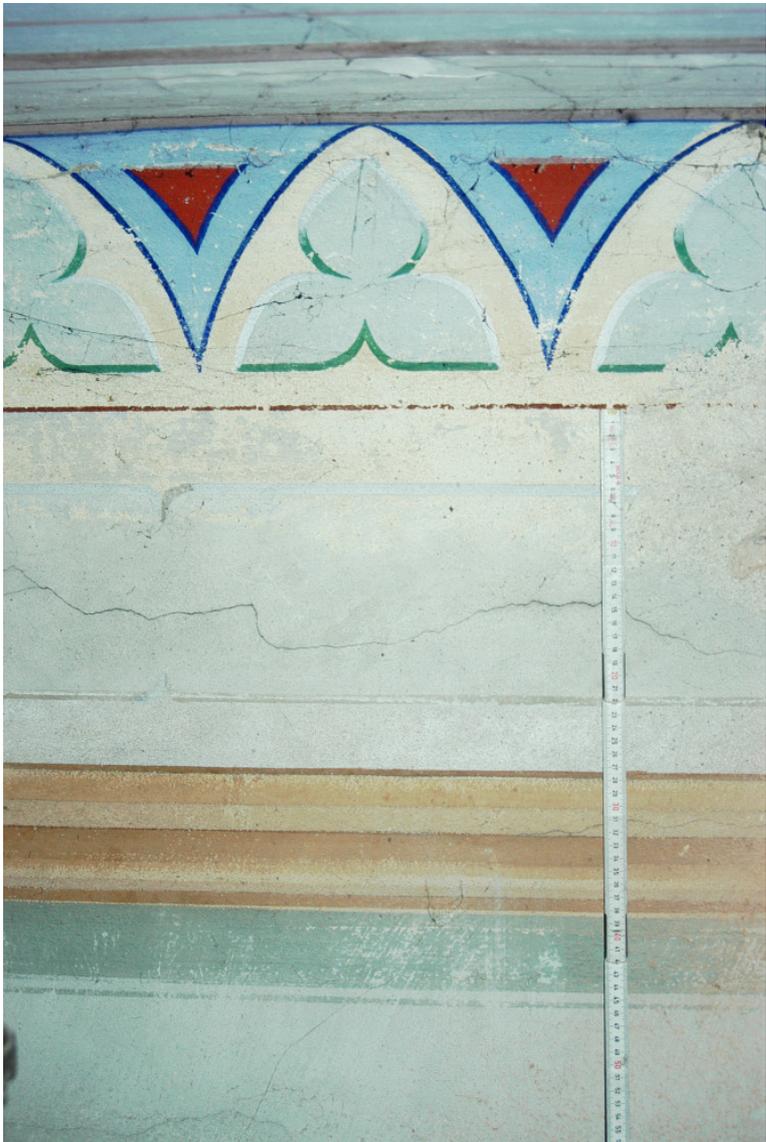
-			Kirche (Innerraum)		
Motiv :		Kirchenschiff: Oberer Wandabschluss			
Aufnahme am :		07.01.2010	Durch :	Jens Wirth, Sandra Finsterbusch	
Archiv Nr.:		Foto – Nr.:		Probeentnahme – Nr.:	-

<p>Dieses Foto zeigt den Übergang von Wand zu Deckenfläche. Unterhalb der Unterzüge, als oberer Abschluss der Wandflächen befindet sich ein aus mehreren farblich abgestuften Strichen gebildetes, illusionistisch gemaltes Profil.</p> <p>An dessen „Unterseite“ verläuft auf der Wandfläche ein farbiges Band mit schmalem Begleitstrich, hier auf der Abbildung grün (Kirchenschiff), in Altarraum davon abweichend in ocker.</p>

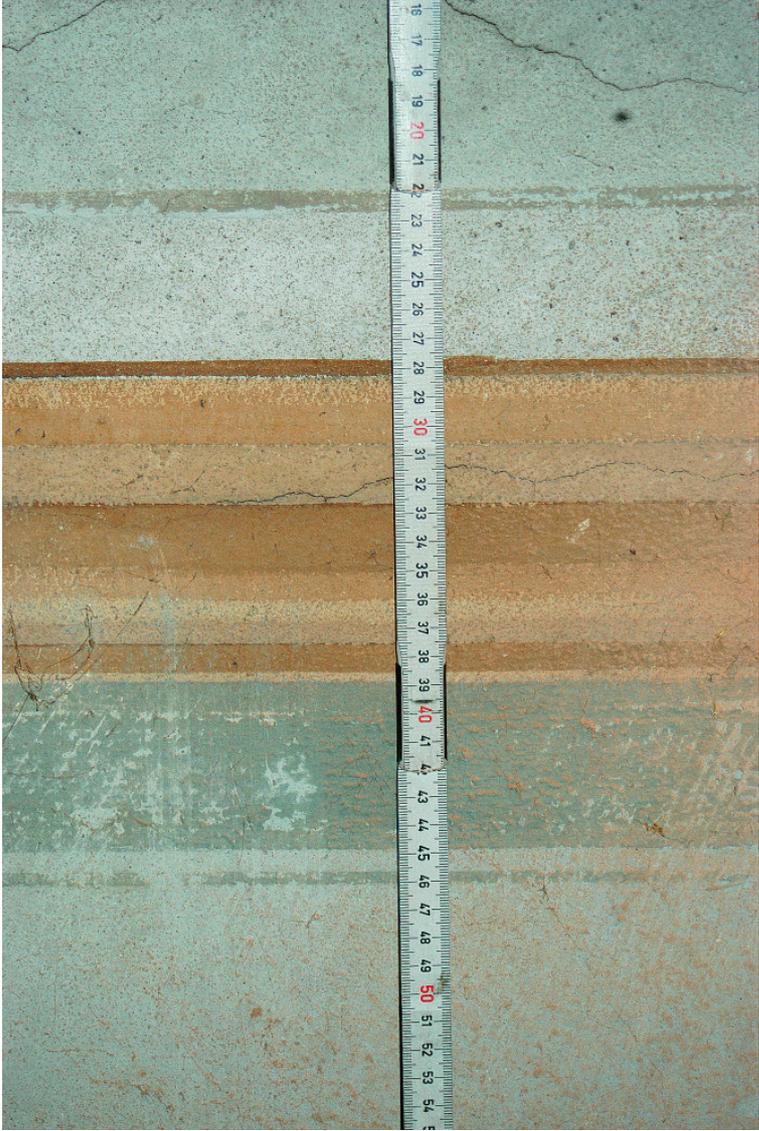
<p>Die Aufteilung und Gliederung des gemalten Profils im Detail.</p>

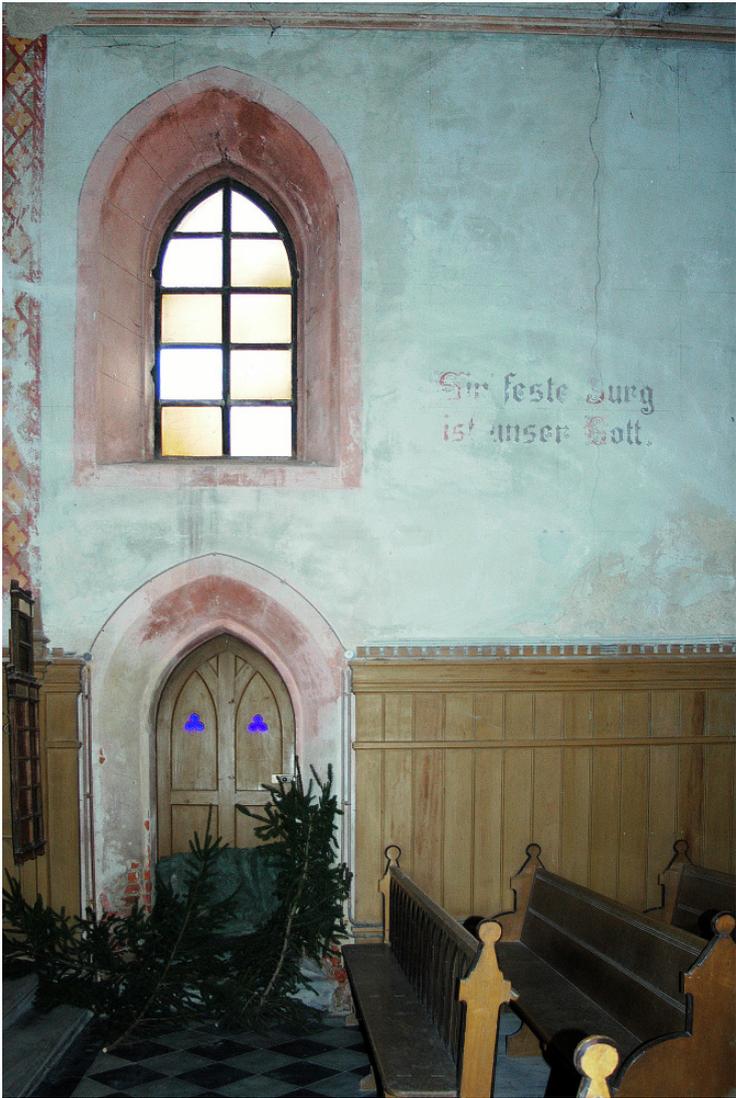
-			Kirche (Innerraum)		
Motiv :		Kirchenschiff: südliche Wand			
Aufnahme am :		07.01.2010	Durch :	Jens Wirth, Sandra Finsterbusch	
Archiv Nr.:		Foto – Nr.:		Probeentnahme – Nr.:	-

<p>Die Abbildung zeigt die südliche Wandfläche oberhalb der Tür zur ehemaligen Sakristei.</p> <p>Zu sehen ist die Wandfassung im Altarraum, welche aus einem hellen, bläulich getönten Grundanstrich besteht, auf den mittels dünner, grüner Fugenstriche eine Quaderung angedeutet ist.</p> <p>Die Fenster- und auch die Türöffnungen werden durch aufgemalte, rote Faschen betont, welche wiederum durch braune Fugenstriche gegliedert sind. An der „Grenze“ zum Altarraum verläuft ein senkrecht, breites Zierband mit mehrfarbig aufschablonierten Ornament.</p> <p>Auf der freien Wandfläche oberhalb des Paneels ist das Zitat „Ein feste Burg ist unser Gott“ aufgemalt.</p>

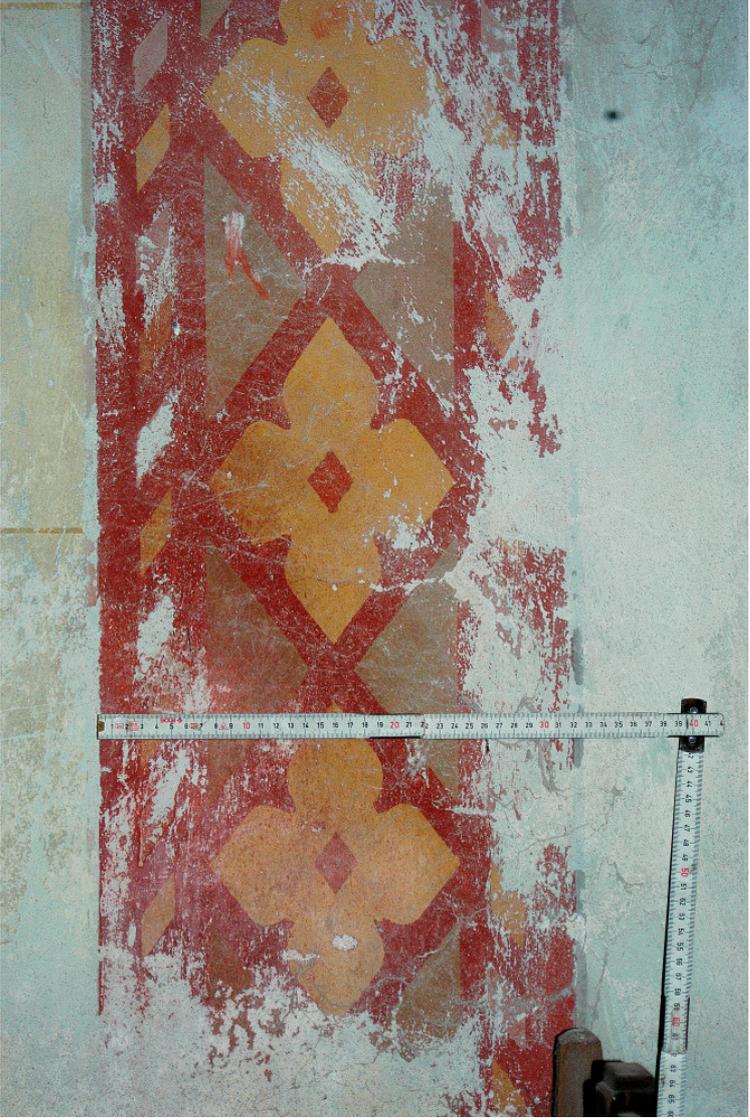
<p>Diese Abbildung zeigt das senkrechte Zierband an der Grenze zwischen Altarraum und Kirchenschiff im Detail. Mit drei Farben wurde das Ornament auf den roten Untergrund aufschabloniert.</p>

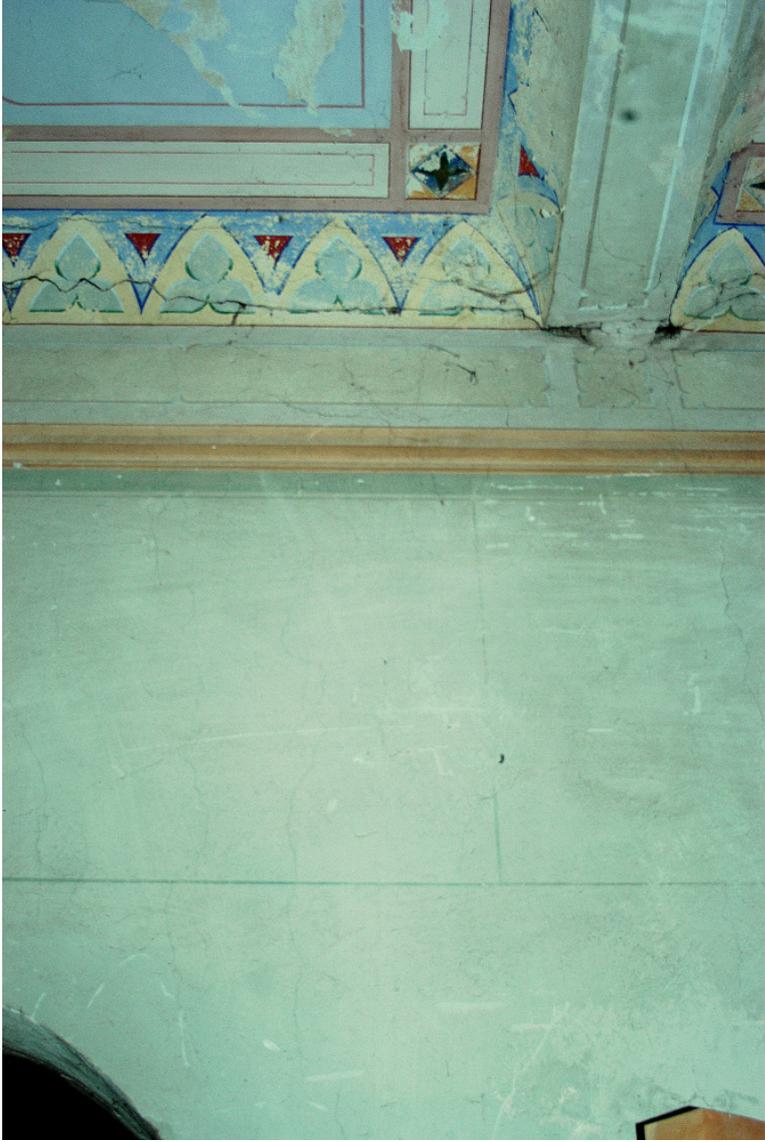
<p>Zum Vergleich: die Wandgestaltung im Kirchenschiff mit größeren Quadern und kühler Grundfarbigkeit.</p>

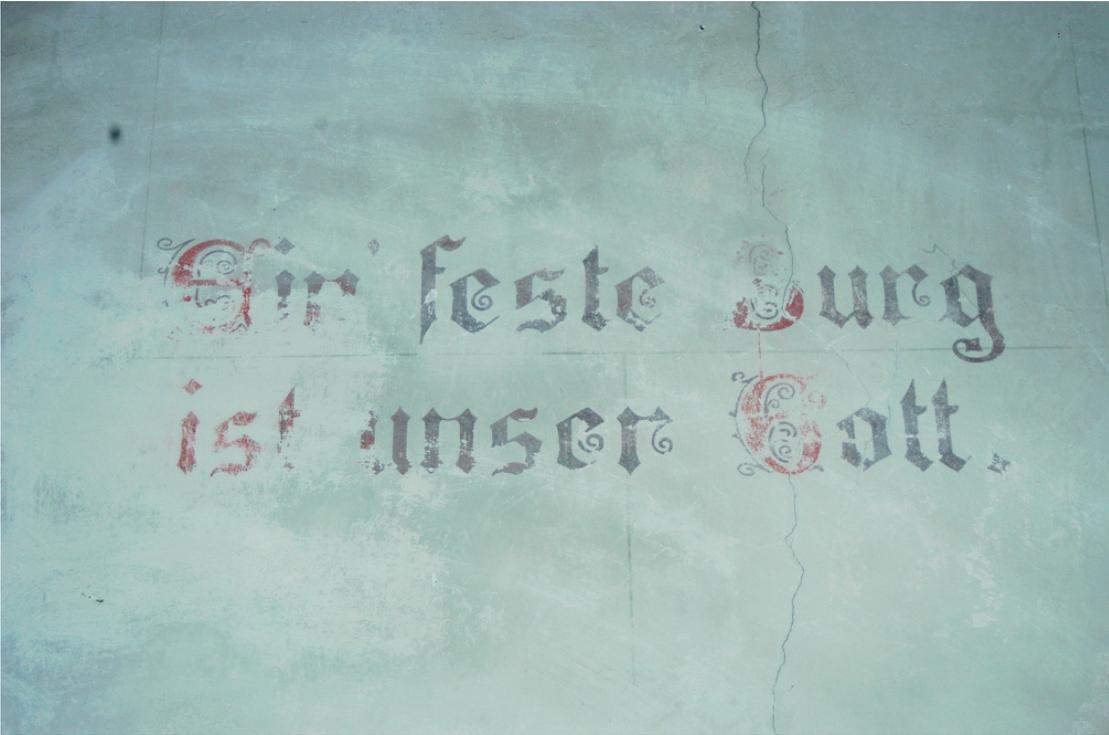
<p>Die Abbildung zeigt den an der südlichen Wand, zwischen Altarraum und Empore aufgemalten Spruch: „Ein feste Burg ist unser Gott“. Die schwarze Frakturschrift wird durch verzierte, rot hervorgehobene Majuskeln betont.</p>

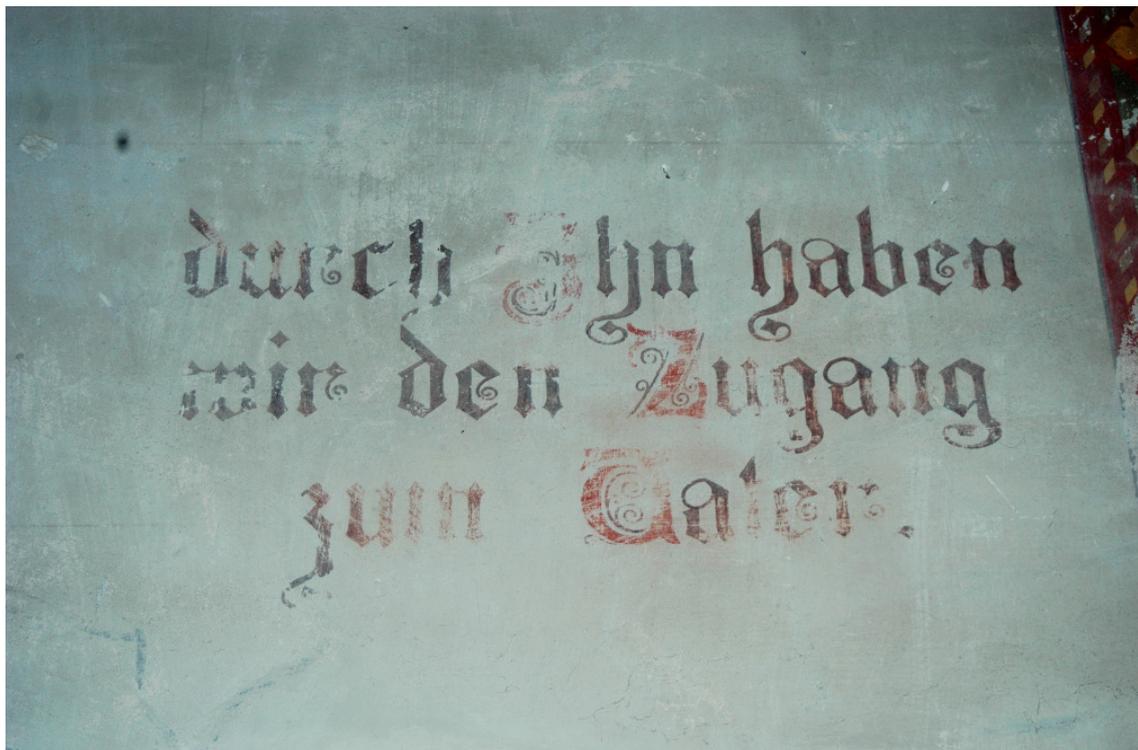
Detailaufnahme des zweiten Verses an der nördlichen Wand: „durch Ihn haben wir den Zugang zum Vater.“

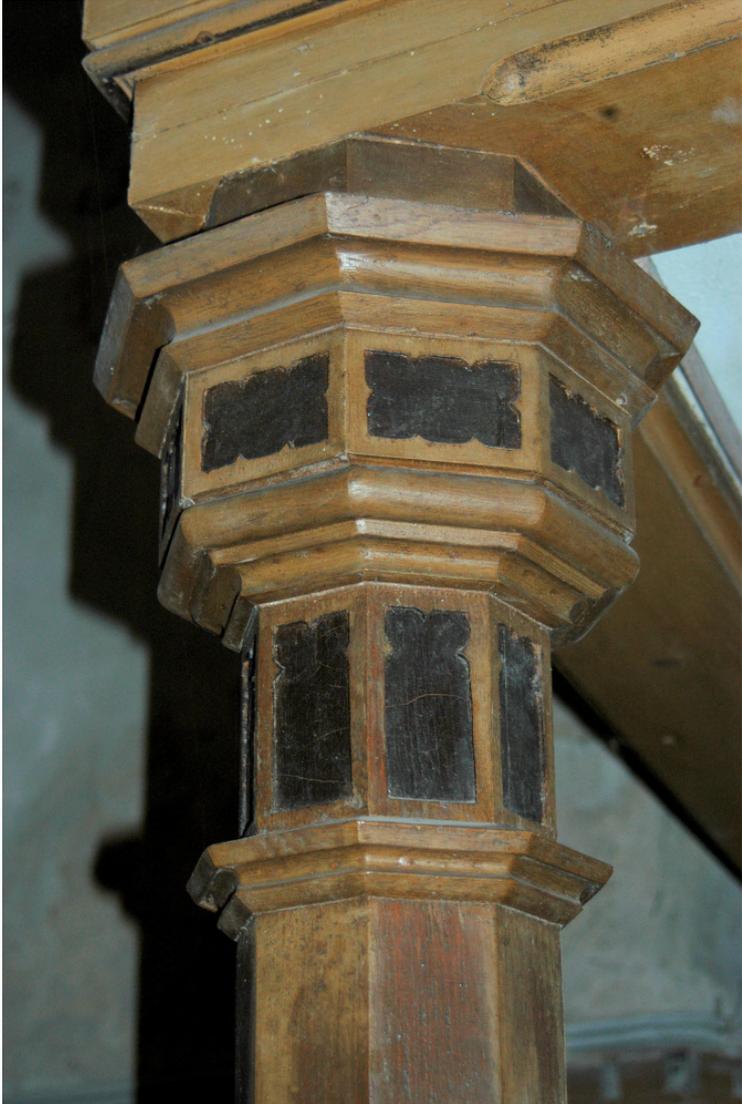
<p>Die Abbildung zeigt den oberen Bereich einer emporentragenden Säule. Diese besitzt wie sämtliche Holzbauteile und Ausstattungsstücke eine ockerbraune, feine Holzimitationsmalerei. Die Rücklagen des Kapitells sind dabei in Dunkelbraun abgesetzt.</p>

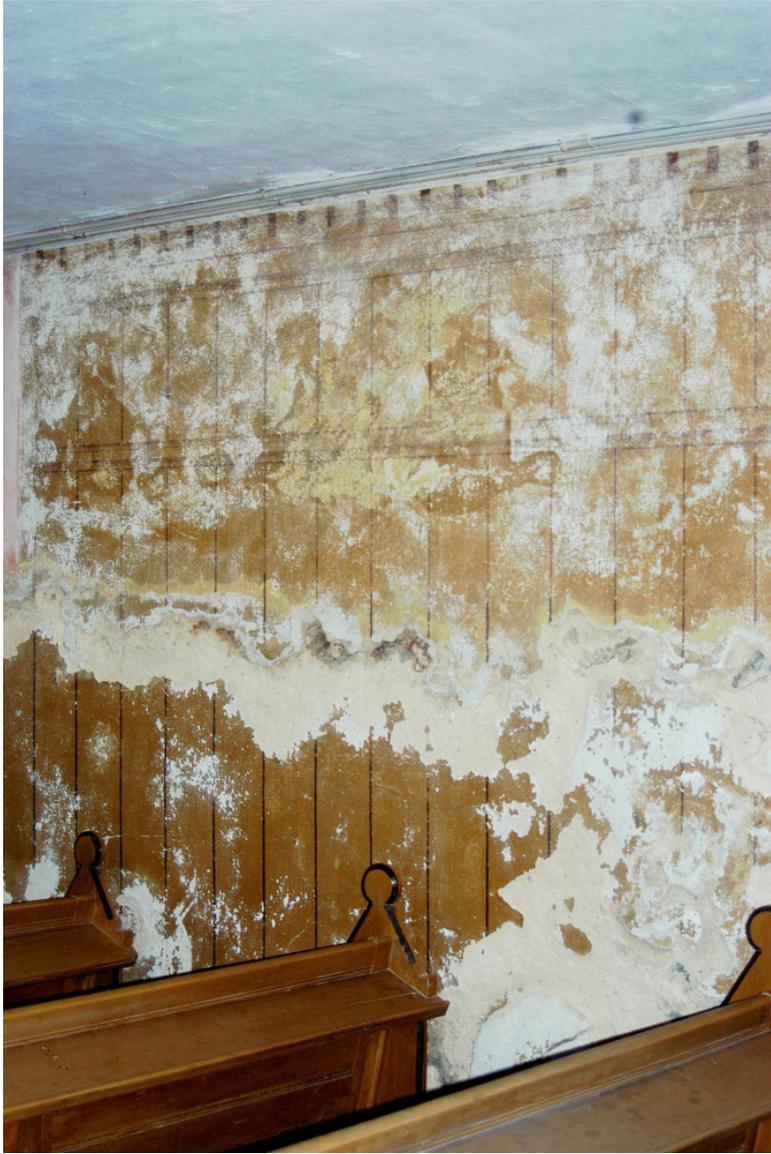
<p>An der Wandfläche unterhalb der südlichen Empore wurde das im Altarraum sowie unter der nördlichen Empore umlaufende Holzpaneel mit malerischen Mitteln imitiert. Gliederung und Abmessungen orientieren sich dabei genau am hölzernen Vorbild.</p>

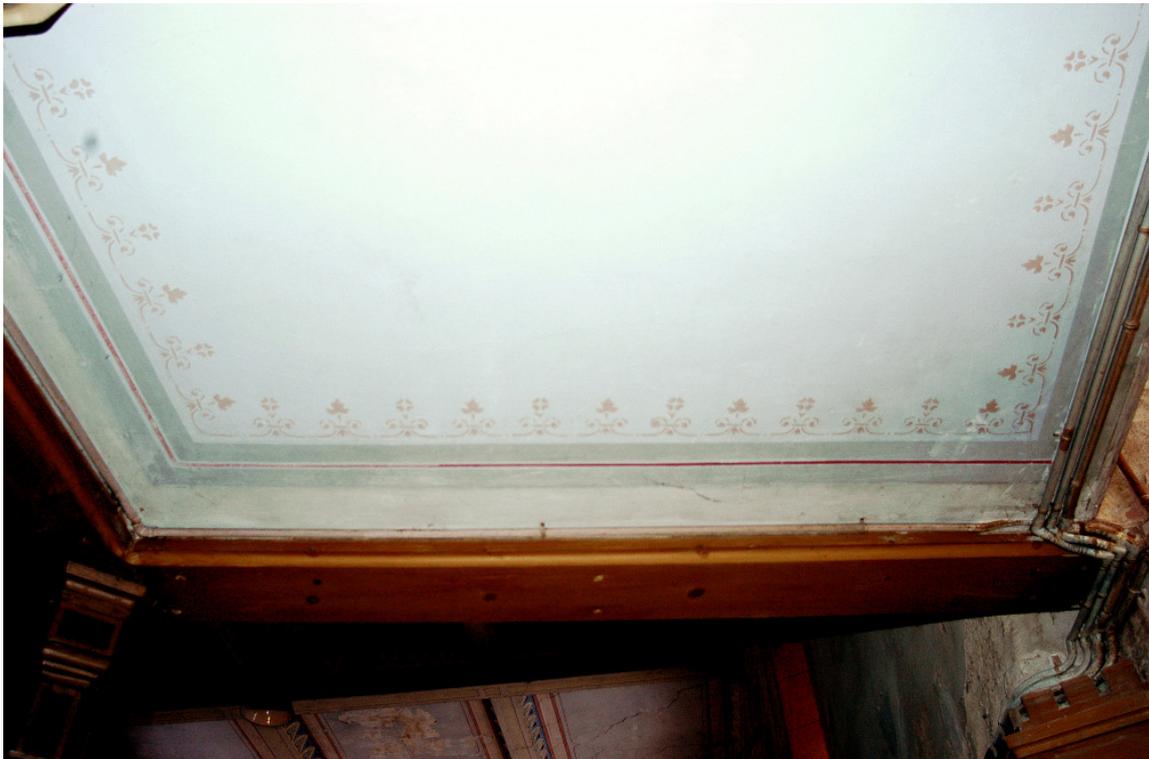
Auch die geputzten Untersichten der Emporen besitzen eine dekorative Gestaltung. Ganz zeittypisch findet sich hier eine Rahmung aus Bändern und Strichen sowie einem einfachen Schablonenfries.

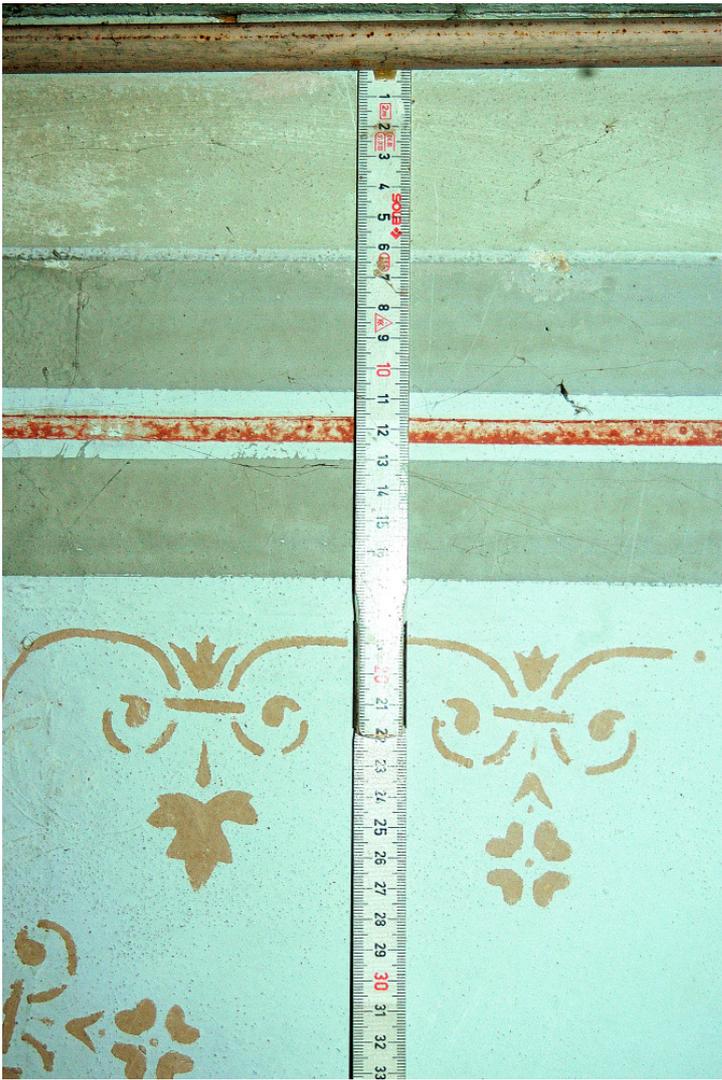
Detailaufnahme der Rahmung
